"Remont pomieszczeń socjalnych świetlicy wiejskiej w Grodziszczu"

Inwentaryzacja budynku

Ocena techniczna

Opis techniczny do oceny technicznej

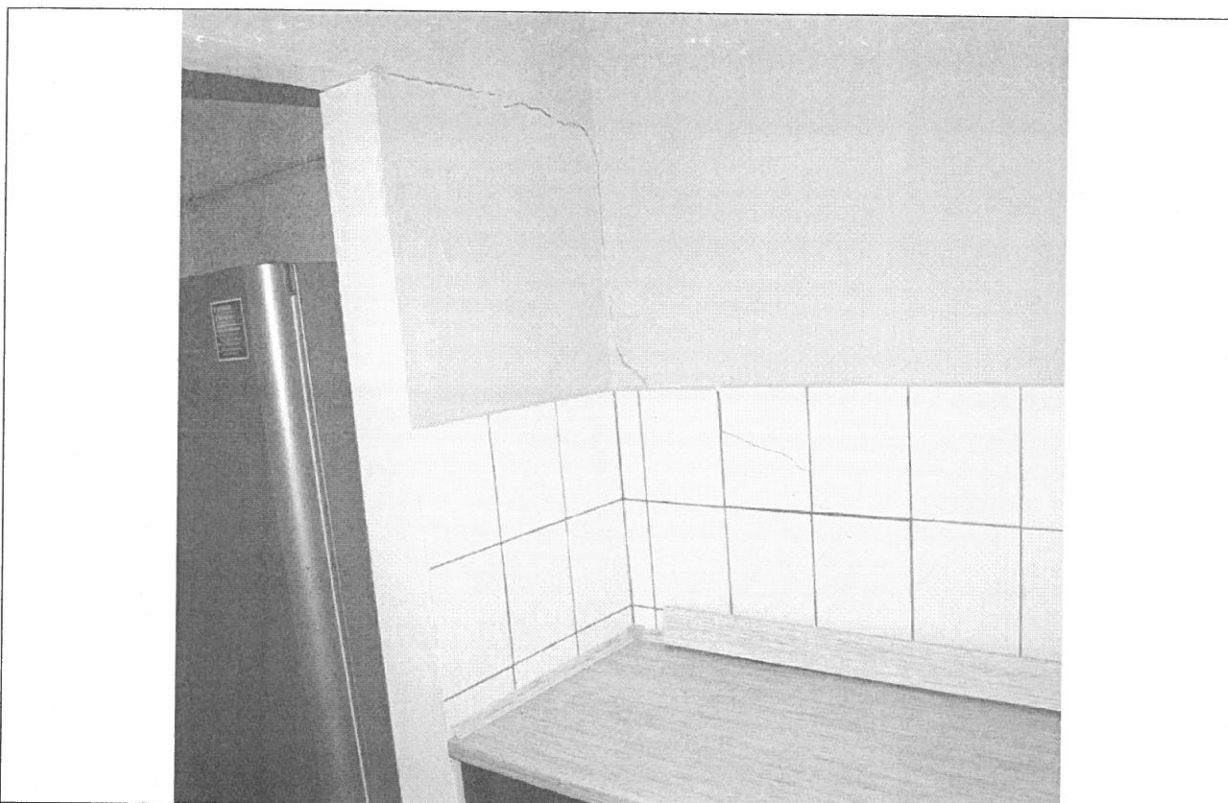
Fot.7 Uszkodzenie ścianek działowych pomiędzy pom. nr 8 a pom. nr 9 i 12 (widok z pom. 8)

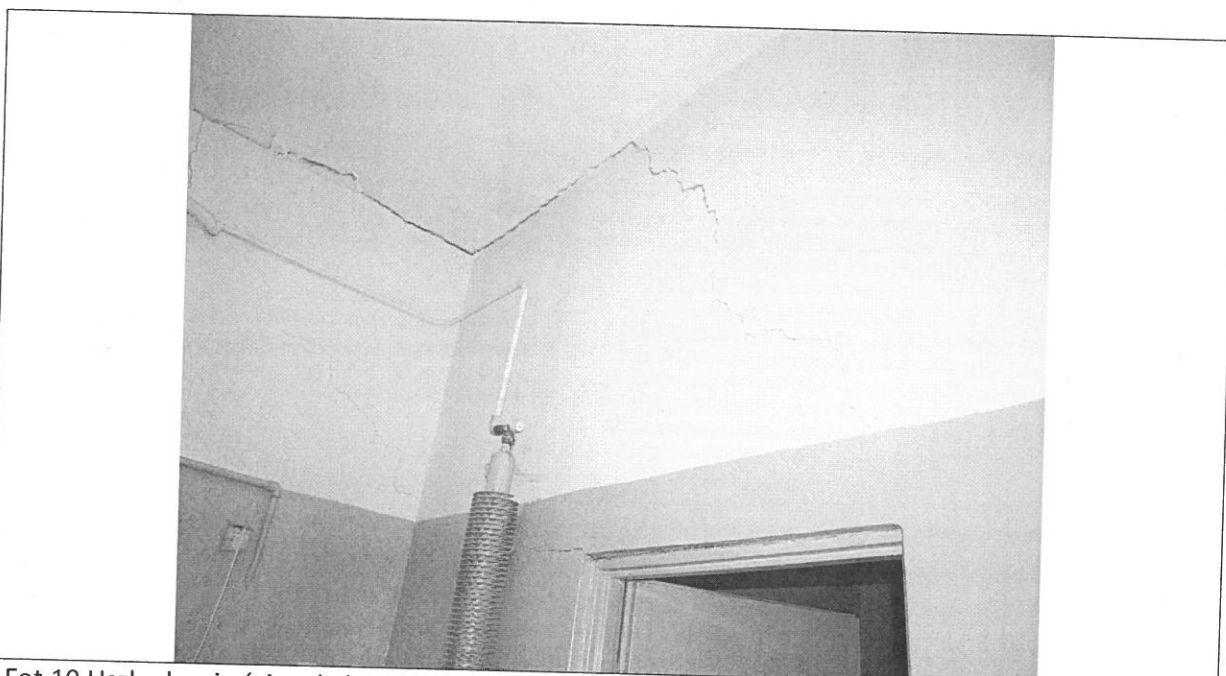
Fot.10 Uszkodzenie ścianek działowych pomiędzy pom. nr 11 a pom. 2 i 10 (widok z pom. 11)

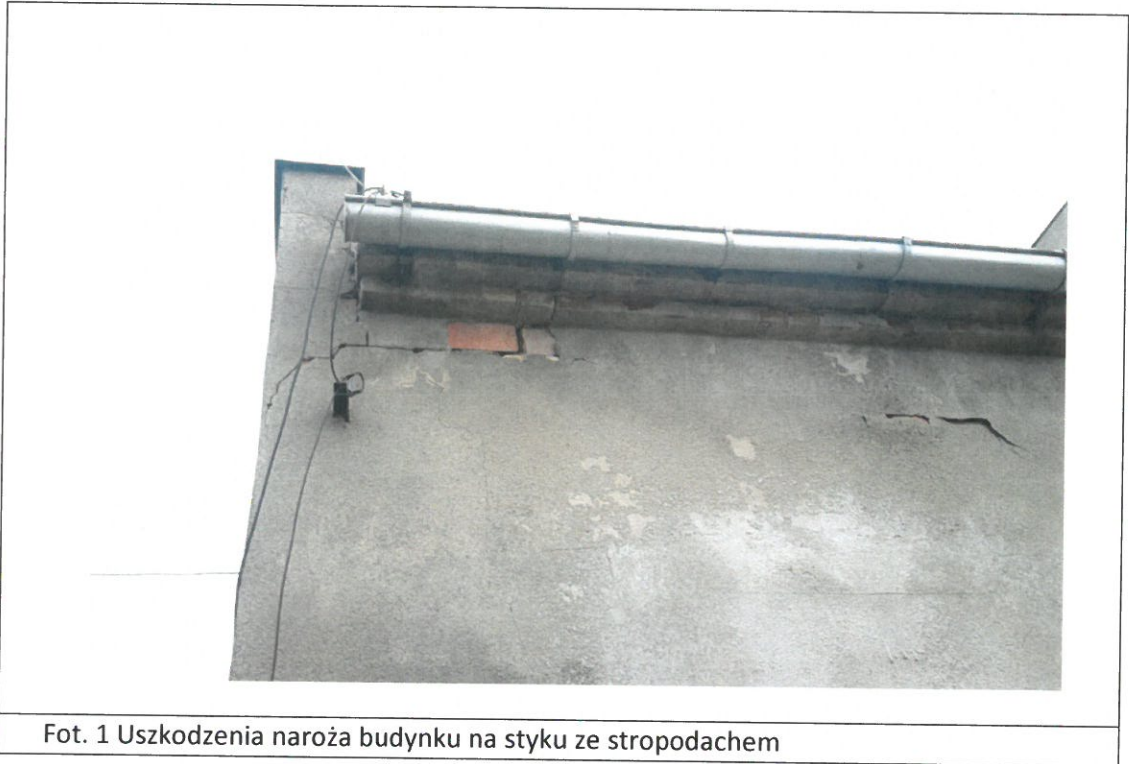
-Uszkodzenia ścian zewnętrznych w okolicy stropodachu to typowe objawy uszkodzeń na skutek odkształceń termicznych stropodachu. Do uszkodzenia widocznej poniżej ścianki kolankowej doszło w wyniku termicznych odkształceń stropodachu żelbetowego, który pod wpływem dobowych i sezonowych zmian temperatury wywiera nacisk na ściany zewnętrzne powodując ich uszkodzenia. W okresie letnim przy bezwietrznej pogodzie temperatura dachu pokrytego papą może osiągać 80* C , natomiast w nocy temperatura może spaść 8* C poniżej temperatury otoczenia. Dobowa różnica temperatur może sięgać 70* C i więcej. Różnica pomiędzy temperaturami letnimi i zimowymi może sięgać 100*C. W celu doraźnej naprawy uszkodzonych miejsc należy wypełnić spękania elastyczną zaprawą i wzmocnić naroże wklejanymi w co drugą spoinę poziomą prętami żebrowanymi lub prętami o kształcie śrubowym. Pręty powinny sięgać min. 1m poza rysę. W celu wyeliminowania podobnego zjawiska w przyszłości, niezbędne jest jednak wykonanie izolacji termicznej stropodachu, np. poprzez pokrycie go styropapą, co znacznie zmniejszy wpływ wahań temperatury na stropodach i zredukuje jego odkształcenia w wyniku temperatury.

Fot. 1 Uszkodzenia naroża budynku na styku ze stropodachem

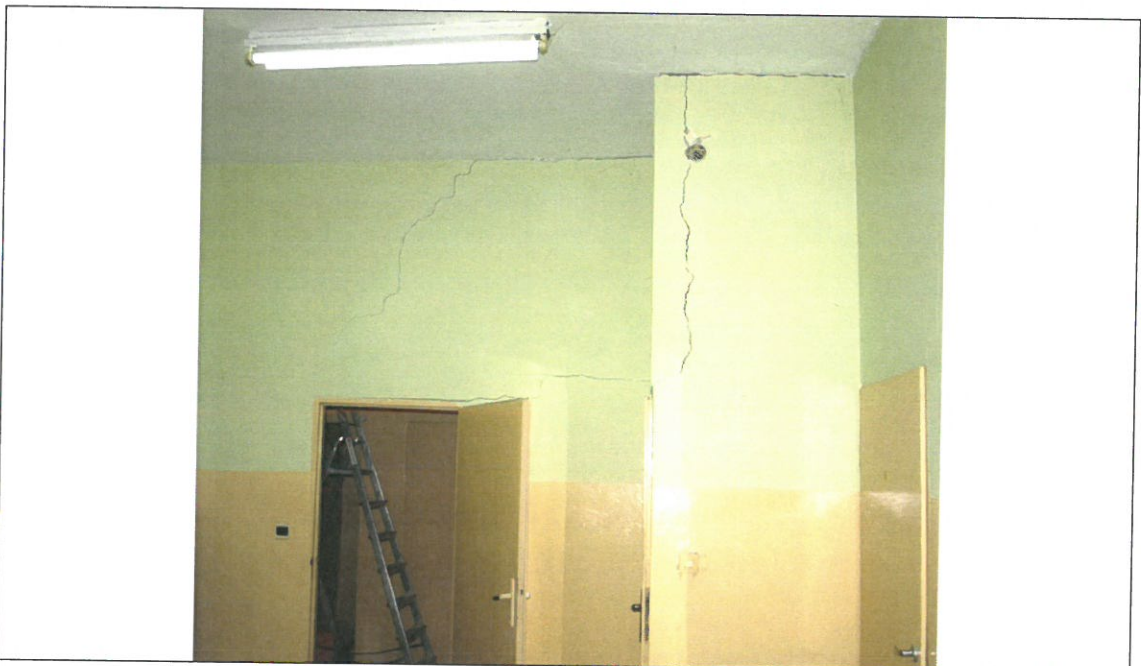
-Uszkodzenia ścianek działowych należą do typowych uszkodzeń wywołanych osiadaniem stropów. Strop w wyniku ugięcia belek stropowych osiadł na występujących poniżej ściankach działowych sanitariatów, przenosząc część obciążeń na te ścianki wykonane z cegły dziurawki, które przyjęły tym samym rolę ścian nośnych. W rezultacie nastąpiło spękanie tych ścianek, z uwagi na niewystarczającą ich wytrzymałość i brak fundamentów. Należy rozebrać ścianki działowe zgodnie z załącznikiem rysunkowym i wymurować nowe zgodnie z projektem i zapewniając elastyczne połączenie ze stropem.

Fot. 2 Uszkodzenia ścianek działowych

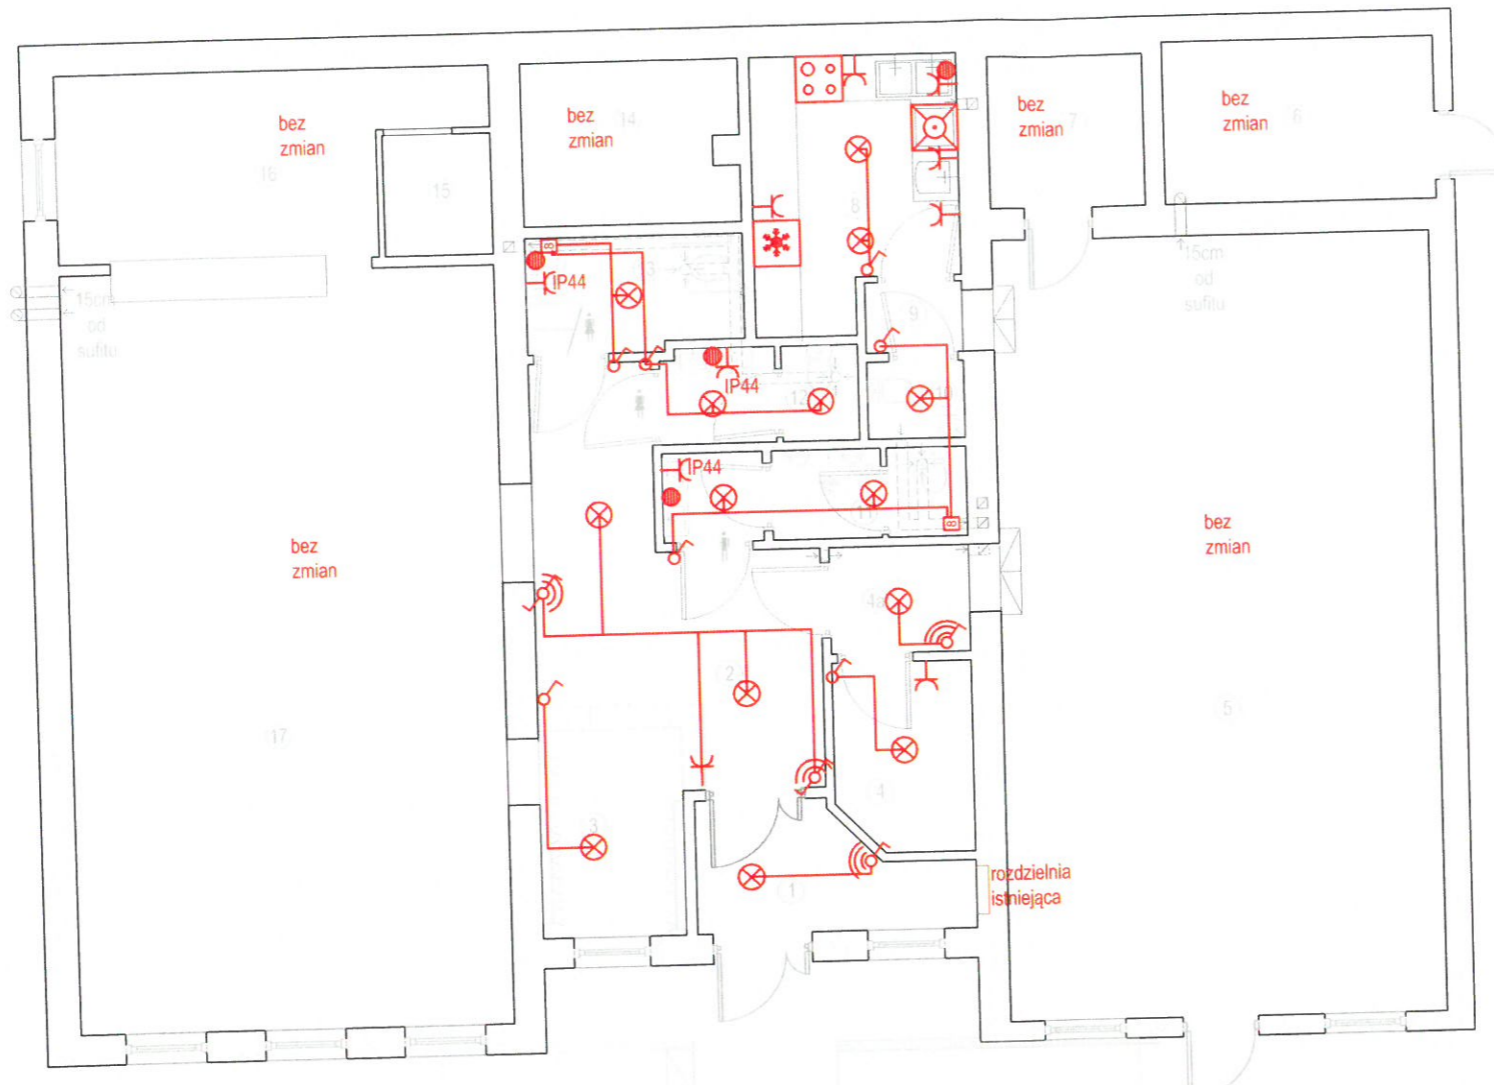
Technologia instalacji elektrycznej

- gniazdo ze stykiem ochronnym
- IP44 gniazdo ze stykiem ochronnym i stopniem ochrony IP44
- włącznik jednobiegunowy
- punkt świetlny sufitowy
- podgrzewacz wody
- włącznik klatkowy
- zmywarka
- lodówka
- kuchenka elektr.
- włącznik ruchowy zwykły, klatkowy
