Projekt budowlany

INWESTOR:	Gmina Brody ul. Rynek 2 68-343 Brody
OBIEKT:	OBIEKT MAŁEJ ARCHITEKTURY
BRANŻA:	KONSTRUKCJA, KONSERWACJA ZABYTKÓW
TEMAT:	PROJEKT ZAGOSPODAROWANIA TERENU, PROJEKT REMONTU I PRZEPROWADZENIA PRAC KONSERWATORSKO- RESTAURATORSKICH - OBIEKTU MAŁEJ ARCHITEKTURY - RZEŻBY W FORMIE KAMIENNEGO SARKOFAGU Z DWOMA OBELISKAMI, NA TERENIE ZESPOŁU PAŁACOWO-PARKOWO-FOLWARCZNEGO W BRODACH
ADRES BUD:	Brody 68-343, Nr dz. 258 , Obręb Brody, jednostka ewidencyjna 081103_2 Brody

II. EKSPERTYZA TECHNICZNA STANU ISTNIEJĄCEGO

IV. PROJEKT REMONTU I PRAC RESTAURATORSKO- KONSERWATORSKICH

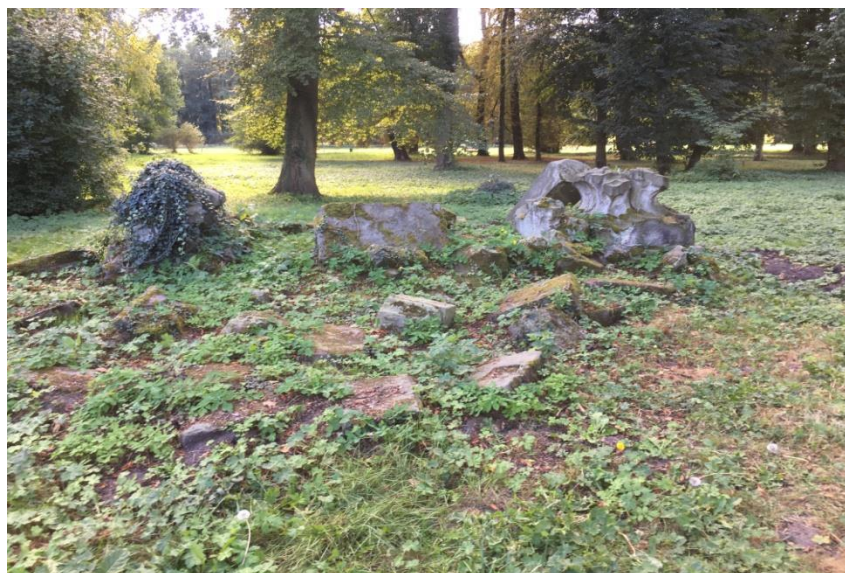
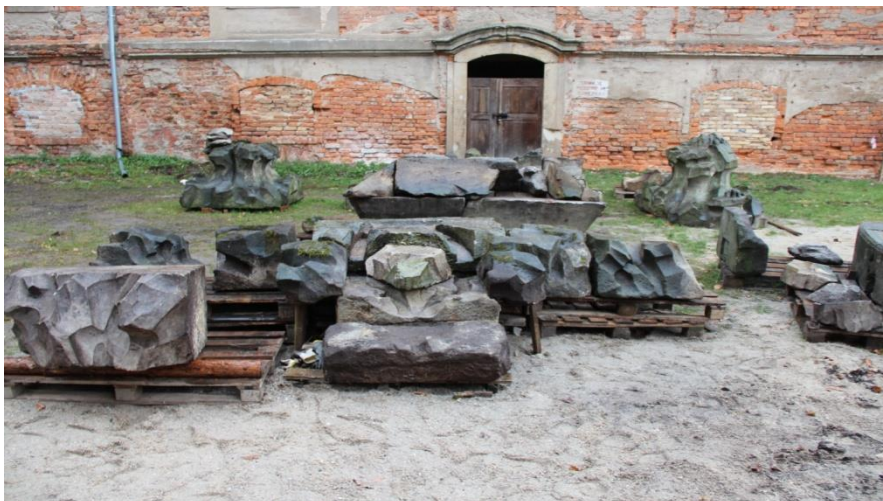
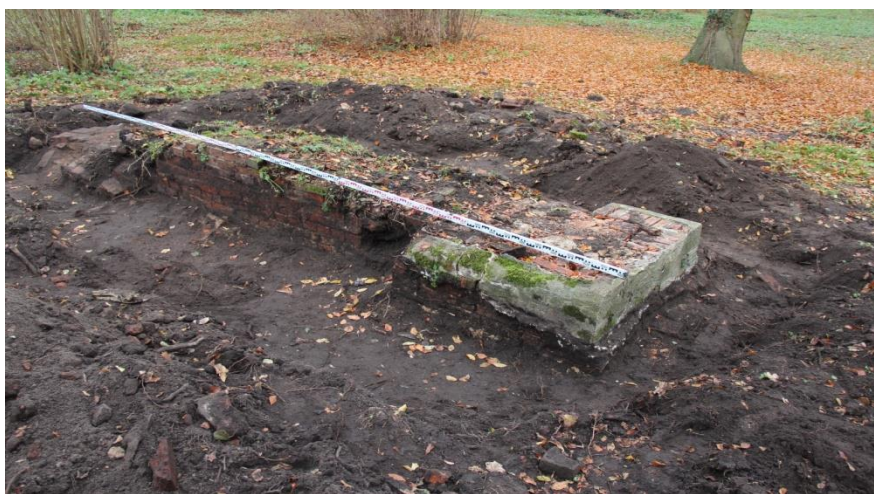
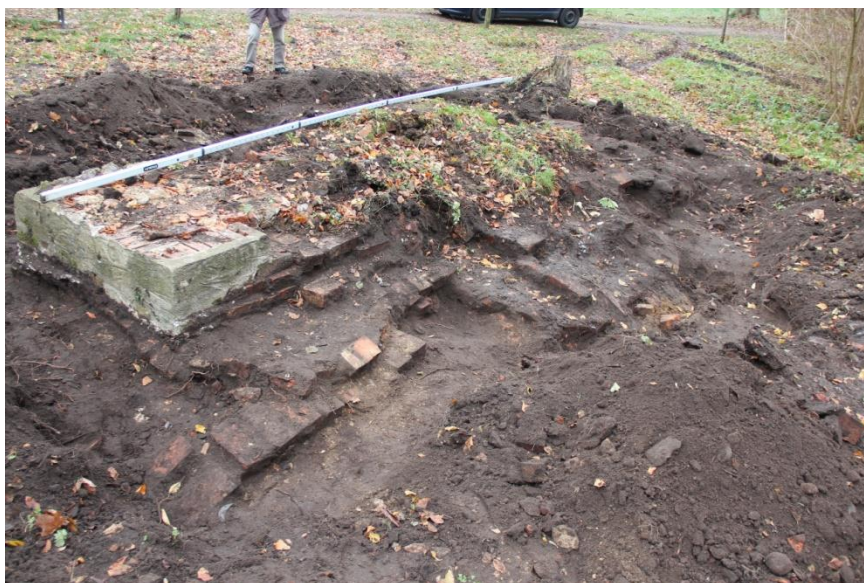
Zdjęcia stanu obecnego.

Obiekt zdekompletowany. Zinventaryzowane zachowane elementy tworzą formę w kształcie pomnika wykonanego z piaskowca, na podmurówce ceglanej. Składa się on z sarkofagu w formie

skrzyni z pokrywą, posadowionego na czterech kulach, osadzonych na prostokątnej podstawie oraz dwóch obelisków, z których jeden został uszkodzony – ma ułamany czubek. Całość posadowiona na skałach i kamieniach, również wykonanych z piaskowca. Sarkofag składa się z dwóch trapezoidalnych części – skrzyni i pokrywy. Brzegi ścianek obu części obwiedzione prostymi listwami. Brak elementu zwieńczającego sarkofag – w postaci pokrywy. Przy krótszych bokach skrzyni - znajdowały się zakotwione metalowe, okrągłe uchwyty, nie zachowane do dzisiaj. Na dłuższym boku wieka i skrzyni widnieje inskrypcja: „PIIS / MANIBVS AMICORVM”. Litery ryte, łacina, kapitała. Ponadto, u podnóża sarkofagu znajdowała się trójstopniowa kaskada.

Elementy sarkofagu i obelisków uległy częściowemu zniszczeniu i uszkodzeniom mechanicznym. Nastąpiła naturalna erozja materiału, spowodowana przez warunki atmosferyczne, mchy i roślinność porastająca zachowane elementy i upływający czas. Na zachowanych elementach sarkofagu widoczne są liczne pęknięcia, ubytki i wykruszenia kamienia, a także częściowy całkowity brak fragmentów sarkofagu. Obeliski zachowane kompletne. Brak metalowych okuć.

1. Demontaż i zabezpieczenie zachowanych elementów rzeźby,
2. Oczyszczenie zachowanych elementów z nalotów, porostów mchu i wszelkich zabrudzeń
3. Uzupełnienie ubytków
4. Uzupełnienie spoin
5. Renowacja i zabezpieczenie skorodowanych dekoracyjnych elementów kamiennych i metalowych
6. Remont i wzmocnienie istniejącego fundamentu
7. Odtworzenie w ramach prac renowacyjno-konserwatorskich brakujących elementów z kamienia
8. Remont i częściowe odtworzenie utwardzenia terenu wokół obiektu

Podsumowując należy stwierdzić niezwłoczną potrzebę remontu, konserwacji renowacji oraz odtworzenia detalu rzeźby w formie sarkofagu z dwoma obeliskami, jako zabezpieczenia przed dalszą degradacją, korozją i zniszczeniem. Obiekt małej architektury parkowej, charakteryzuje się szczególnymi walorami dekoracyjnymi parku. W związku z tym, z punktu widzenia walorów historycznych miasta Brody, ukierunkowanego na szczególną dbałość o istniejące zabytki i dziedzictwo kulturowe, przeprowadzenie wykazanych prac jest bardzo istotne i wymaga natychmiastowego ich przeprowadzenia.

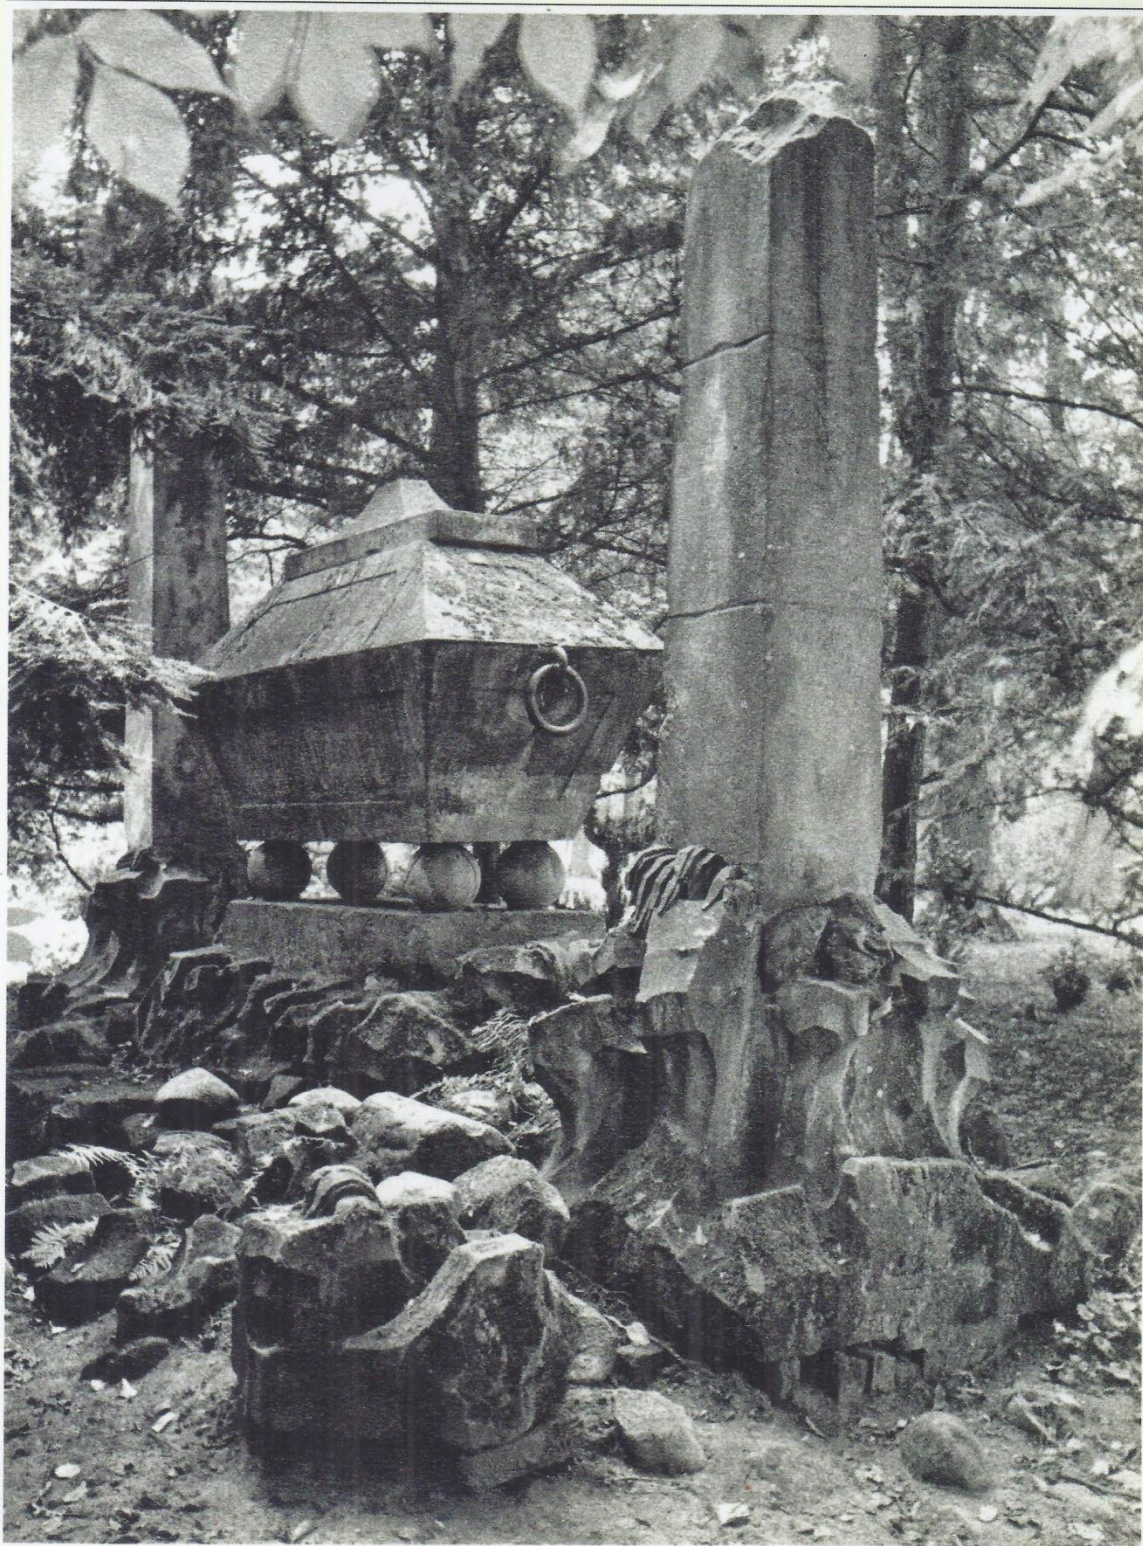
Sarkofag - Sarkophag

Pomnik został wykonany z piaskowca, na podmurówce ceglanej. Jak wynika z materiałów ikonograficznych – głównie fotografii z końca XIX i początku XX wieku [il. 8-14], składał się on z sarkofagu w formie skrzyni z pokrywą, posadowionego na czterech kulach osadzonych na prostokątnej podstawie oraz dwóch obelisków, z których jeden już przed II wojną światową był uszkodzony – miał ułamany czubek. Całość posadowiona była na skałach i kamieniach, również wykonanych z piaskowca. Sarkofag składa się z dwóch trapezoidalnych części – skrzyni i pokrywy. Brzegi ścianek obu części obwiedzione były prostymi listwami. Pokrywę wieńczył kamienny element w kształcie stopy i wklęsłego trzonu, który mógł stanowić podstawę np. rzeźby. Przy czym zwieńczenia tego elementu brakowało już pod koniec XIX wieku. Nie ma także pewności, czy element ten nie został umieszczony na pokrywie sarkofagu wtórnie. Przy krótszych bokach skrzyni znajdowały się metalowe, okrągłe uchwyty. Z kolei na dłuższym boku wieka i skrzyni widniała inskrypcja: „PIIS / MANIBVS AMICORVM”. Litery ryte, łacina, kapitała. Treść inskrypcji - *Piis manibus amicorum, oznaczająca Przez wierne ręce*
